Untersuchungen von Korrosionsschäden an Metall, Holz und Beton an sächsischen Biogasanlagen

- 54. Biogas - Fachtagung Thüringen-

Torsten Moczigemba – Sächsisches Landesamt für Umwelt, Landwirtschaft und Geologie

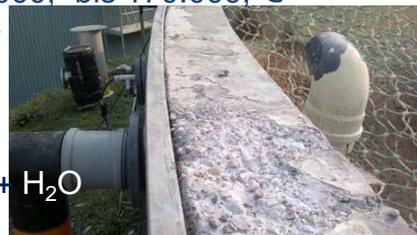
- Betonbehälter (23 Korrosionsfälle), davon 6 verschiedene Beschichtungssysteme (8 k.A.)
- kein Behälter betroffen mit Lining(Folien)-System (PE, PVC, PP)
- Korrosionsbedingungen
 - ausschließlich in der Gaszone
 - H_2S : 40 bis 1250ppm / O_2 : 0,2 bis 1,0%
- Standzeit (Behälter): 4 – 11 Jahre
- Kosten (RK + AK) für Behälter: 20.000,- bis 170.000,-€
- Ursache: Versagen des Beschichtungssystems
- Chemischer Angriff des Betons durch Schwefelsäure

$$H_2SO_4 + CaCO_3 \rightarrow CaSO_4 + CO_2 + H_2O$$

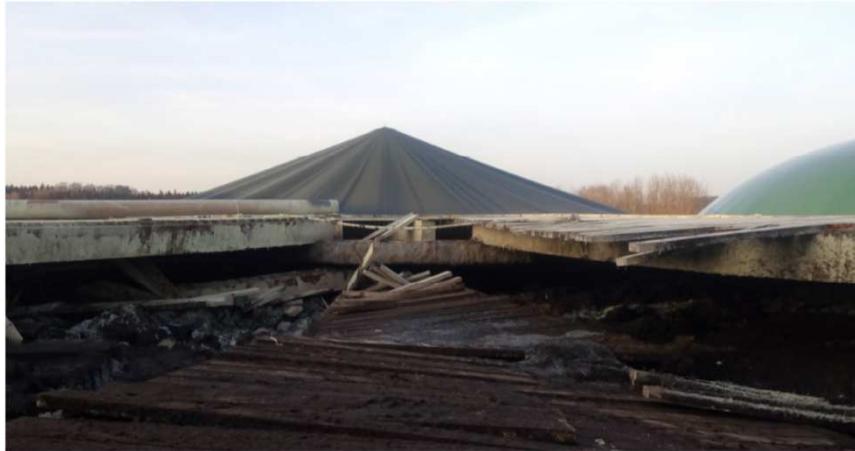
- betroffene Behälter (24 Fälle) - es werden viele Fälle wegen geringem Schaden nicht gemeldet!
- Korrosionsbedingungen: Balken und Decken in der Gaszone
- H_2S : 40 bis 1250ppm / O_2 : 0,2 bis 1,0%
- Standzeit (Behälter): 2 – 10 Jahre
- Kosten (RK + AK) für Behälter: 3.000,- bis 65.000,-€
- keine Abhängigkeit vom Input
- keine Abhängigkeit zu Entschwefelungsmitteln
- Abhängigkeit von Konstruktion
 - Statik / Sicherheitszuschläge
 - Materialauswahl
 - Abhängigkeit vom Alter (durchschnittlich 5-7 Jahre)
- Abhängigkeit Behälter-Schäden von der Entschwefelung?
Holzdecken werden zur biolog. Entschwefelung eingesetzt
